Un immeuble place Carnot

Reconstruction de l'immeuble Domenget à Aix-les-Bains.
Coupe transversale et façades par Victor Dénarié, architecte, 28 août 1896

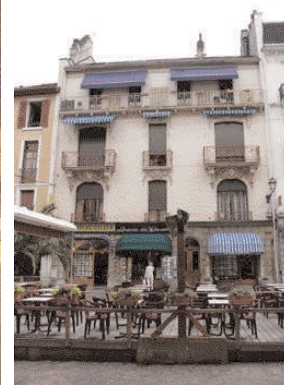
Maison Domenget, 2004

☛ La façade principale n'a pas été modifiée ; les vitrines et menuiseries d'origine subsistent. Les fenêtres, de formes variées, sont ornées de motifs en relief et les balcons du 2^e étage sont supportés par des consoles sculptées. Un balcon filant règne devant les portes-fenêtres du 3^e étage.
